„Spinnt“ der EIB ?

Stabiler Betrieb von EIB-Installationen

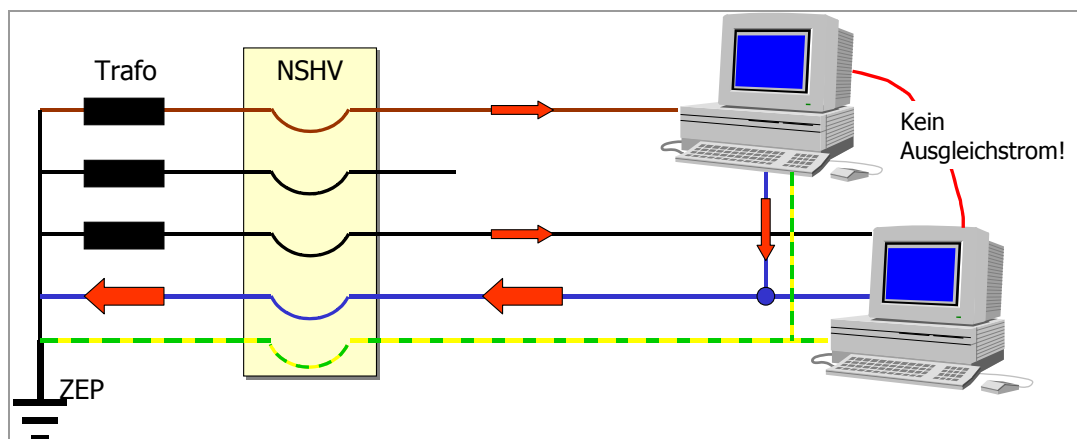
Die nachfolgende Grafik zeigt diese Grundlage:

Die im Kabel zum Verbraucher (hier als PC dargestellt) hin- und zurückfließenden Ströme müssen eigentlich gleich sein. Mit einem geeigneten Strommesser (Stromzange - berührungs- und kontaktlose Messung) kann dieser Soll-Zustand überprüft werden.

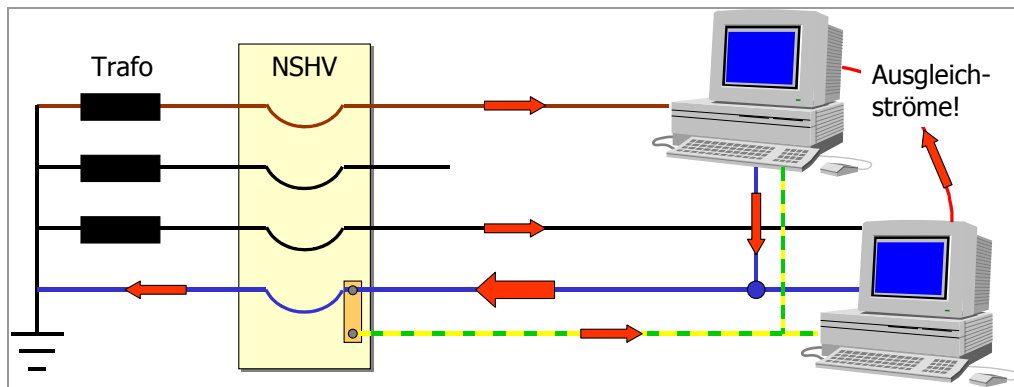
Diese Stromflüsse zeigt die nachfolgende Grafik:

Eine vom sich einstellenden Stromverlauf ungeeignete Aufteilung von PEN zu N und PE in einer Unterverteilung - so wie die obige Grafik zeigt - ist immer wieder vorzufinden. Dieses „aus 4 mach' 5“-Prinzip führt zu Arbeitsströmen auf dem PE-Leiter. Dort haben sie aber nichts zu suchen.

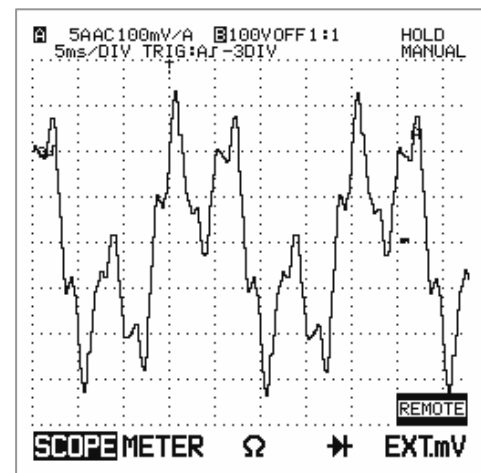
Die Grafik rechts zeigt einen typischen Rückleiterstrom (rund 30 A Spitze-Spitze) aus einer Büro-Etage mit normalem PC-Anteil, der sich schon auf das PE-System (hier gemessen) verbreitet hatte.

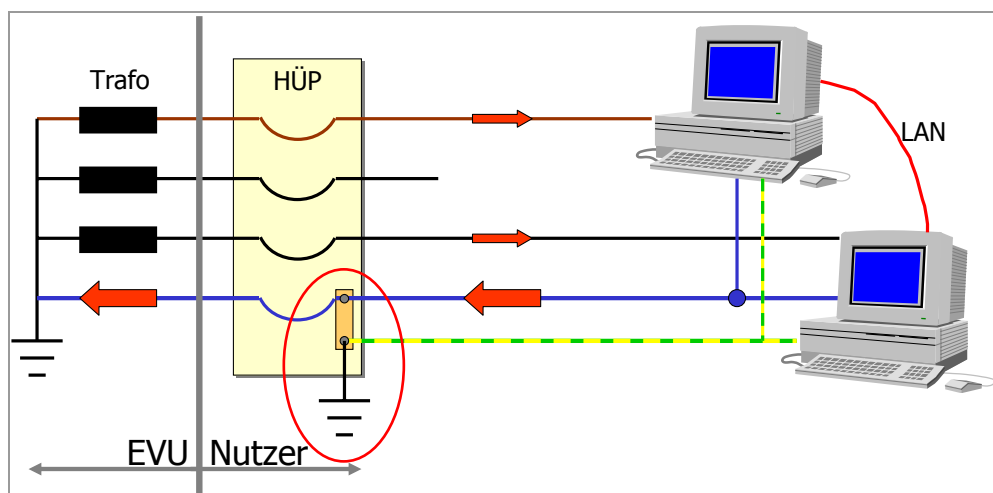
Da in der Regel vom örtlichen EVU ein TN-C-Anschluss verlegt wird, muss dieser definiert auf TN-S umgesetzt werden. Dazu die folgende Grafik:

Am Aufteilungspunkt des ankommenden PEN auf N und PE muss auch die Erdung (ZEP) anliegen. Anders funktioniert es nicht sauber - die Ströme laufen anders als geplant. Der rote Kreis in der Grafik oben markiert den ZEP.

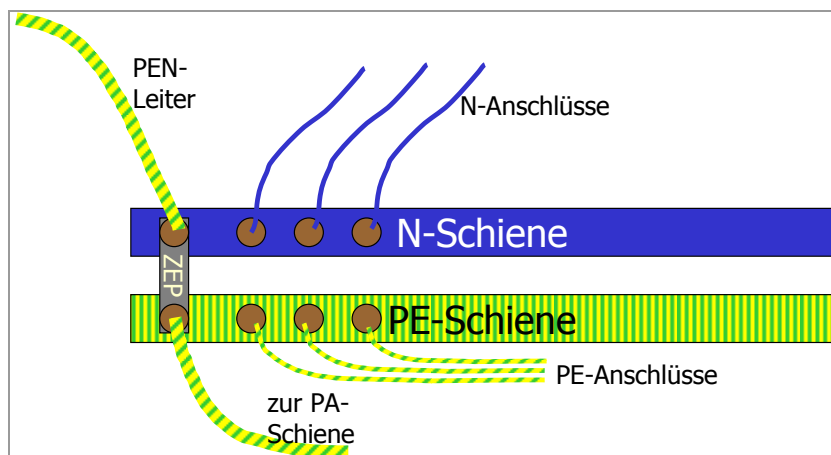
Die nachfolgende Grafik zeigt eine mögliche Realisierung des zentralen Erdungspunktes:

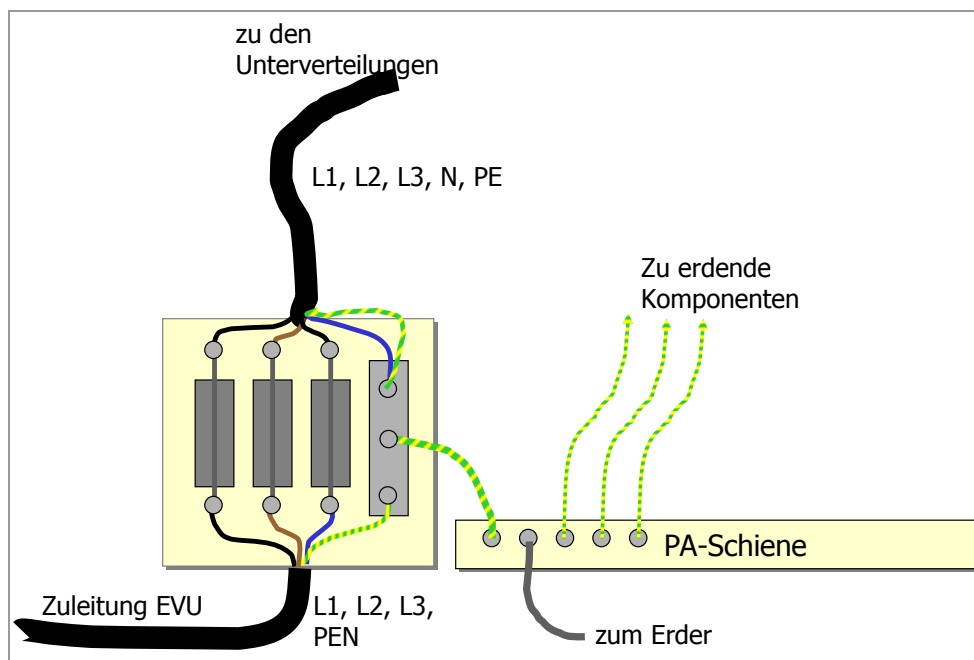
In der Praxis bei einem Haus-Übergabepunkt (HAK-Hausanschlusskasten) ist folgende Installation sinnvoll und einfach durchführbar:

Nur so ist sichergestellt, dass keine vagabundierenden Ströme entstehen und ein optimaler EMV-Status erreicht wird.

Das PE-System muss hierbei (bis auf Filter-Ableitströme von weniger als 50 mA) stromlos sein. Wenn nicht, muss der Fehler gesucht werden.

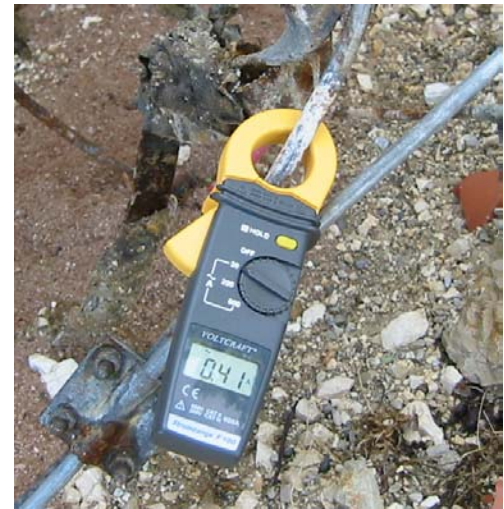
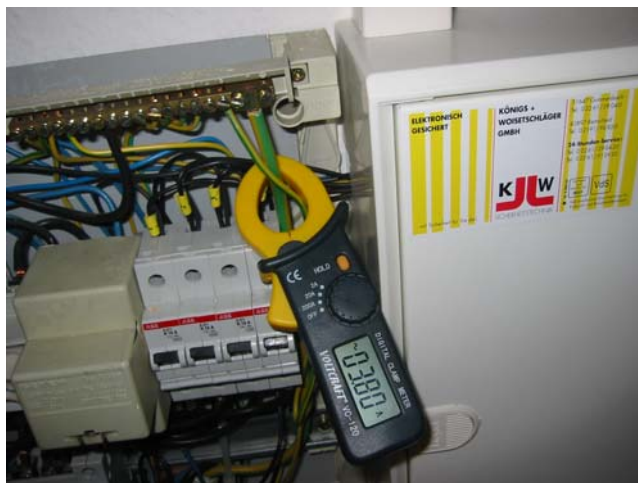
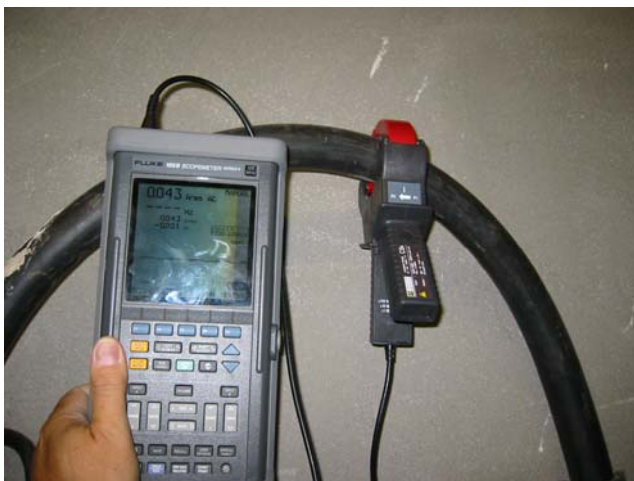
Die erste Messung in einer Elektroinstallation erfolgt mit der Strommesszange im Bereich der PE-Abgänge an der PA-Schiene, des weiteren können Messungen an jedem leicht erreichbaren PE/PA-Leiter erfolgen. Auch Blitzableitvorrichtungen, die in der Regel einfach zu erreichen sind, stellen geeignete Messpunkte dar. Hier wurden 410 mA an einem Ableiter während einer Umbaumaßnahme gemessen. Das waren 410 mA zuviel.

3,8 A in einem EDV-Schaltkasten

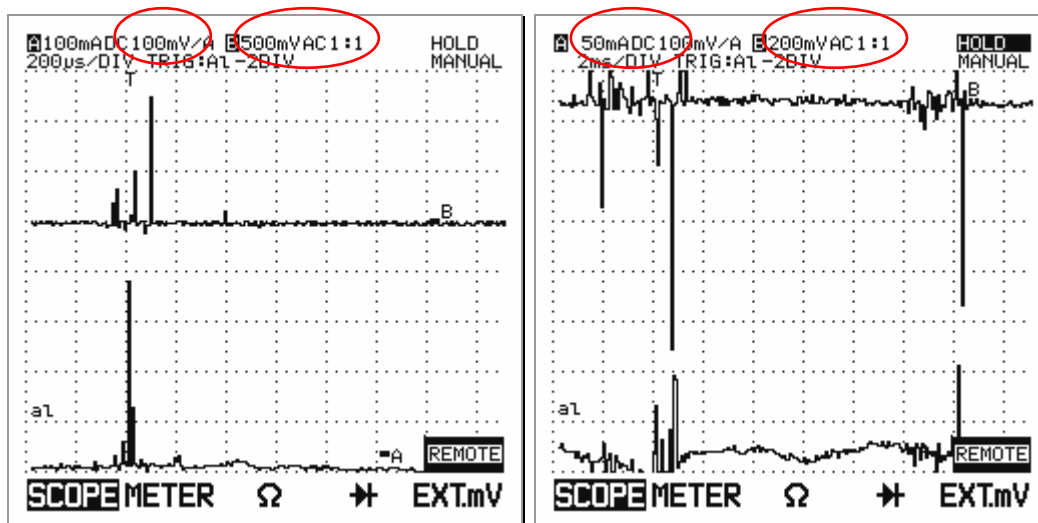
Besondere Störungen auf dem Bus ergaben sich hier bei Betätigung eines Jalousie-Antriebs. Bei den folgenden beiden Screenshots wurden der PE-Strom über eine Strommesszange erfasst (Kanal A, Kurvenverlauf des Stromes unten), der Bus war an Kanal B (Kurve oben) angeschlossen:

Damit war bewiesen, dass die Bus-Komponenten im Bereich der Spannungsversorgung die Impuls-Störungen auf dem PE-System praktisch ungefiltert auf den Bus durchlassen.

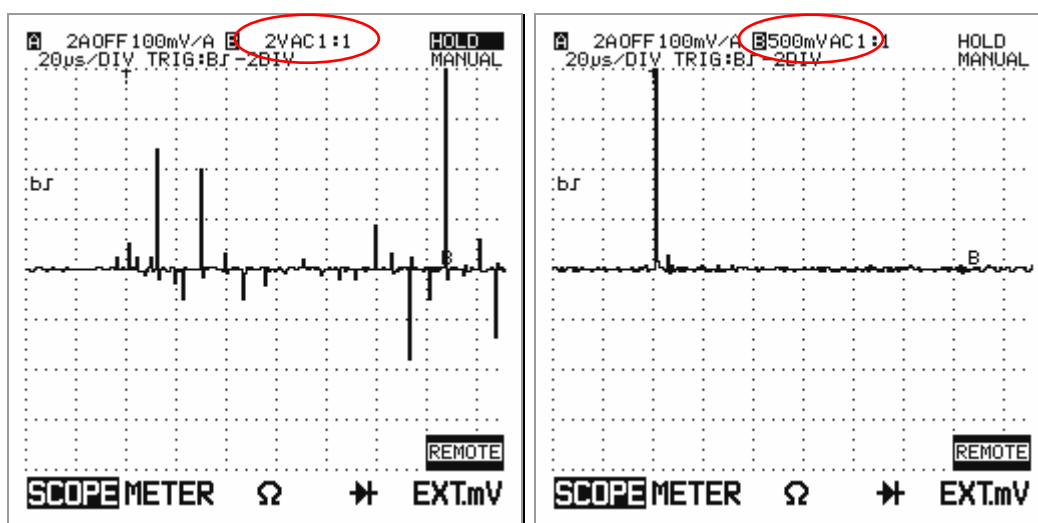
Durch direktes Triggern auf die Spannungsspitzen auf dem Bus ergaben sich beim Schalten von Beleuchtung und Jalousie auf dem Bus folgende Ergebnisse:

Es handelt sich bei der linken Messung förmlich um ein Störungs-Gewitter. Die Spitze liegt bei über 8 Volt. Auch bei der rechten Messung war eine massive Spitze zu messen.

Nachhaltige Störungen bis zum Defekt von Busteilnehmern sind bei derart hohen Spannungsspitzen fast die Regel. Zumindest werden die Mikroprozessoren und Speicher in Sensoren und Aktoren derart beeinflusst, dass die Funktion nicht mehr gewährleistet ist.

Nach Einziehen eines weiteren Leiters (neuer PE-Leiter) und damit Schaffung eines TN-S-Systems mit dem definierten Zentralen Erdungspunkt war Ruhe. Die EIB-Komponenten hatten durch die Spannungsspitzen (siehe die typischen Oszillogramme oben) im großen Umfang ihre Programmierung vergessen. Glücklicherweise waren Defekte nicht zu verzeichnen. Der Elektromeister hatte aber sehr viele Stunden unnütz mit einer erfolglosen Fehlersuche verbracht.

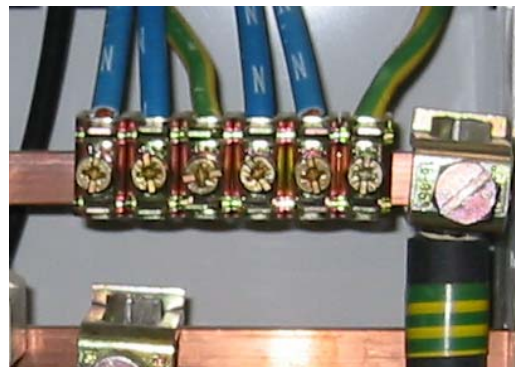
Die Sichtung der Niederspannungs-Hauptverteilung im Keller ergab ein Vierleiter-TN-C-System. Glücklicherweise mit 5-Leiter-Kabel zu den weiteren Unterverteilungen im Haus.

Jedes Schalten von Verbrauchern, insbesondere bei den Jalousien, verursachte auf dem PE-Leiter eine entsprechende Spannungsspitze, die praktisch ungefiltert über die Spannungsversorgung (Netzteil) auf den Bus eingekoppelt wurde. Die Nachrüstung einer fünften Stromschiene und ordnungsgemäßer N- und PE-Trennung beseitigte die Fehler.

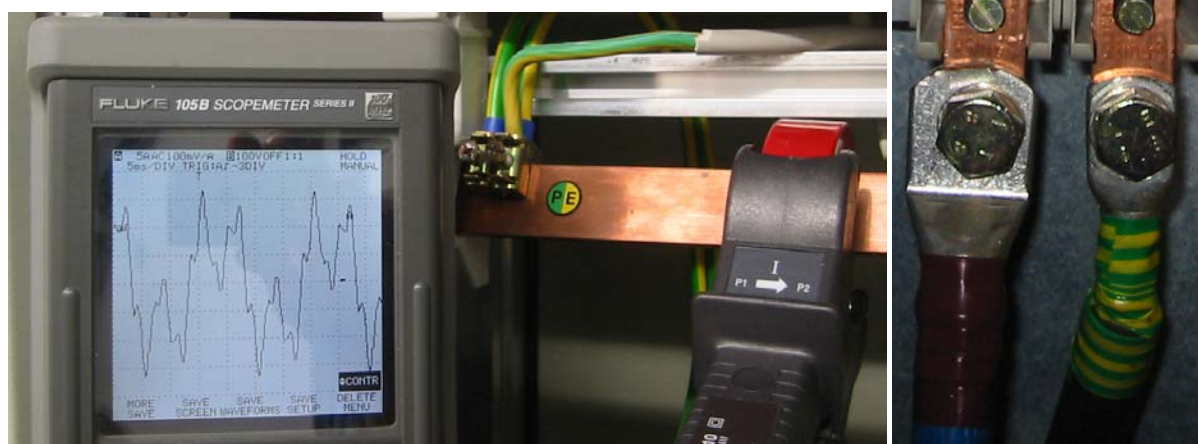
Der Fehler lag in einem Schaltschrank einer Notstrom-Diesel-Steuerung, wo eine nicht erlaubte PE-N-Brücke zur massiven Verseuchung des PE-Systems mit Rückleiterströmen führte. Der Hersteller dieser Steuerung baut „immer schon“ eine PE-N-Brücke ein.

5 A pro Division - 30 A Spitze-Spitze auf dem PE-System
